# KONDOR®

### BOTA SEGURIDAD BETA NOBUCK VISIONE

REF: 935109

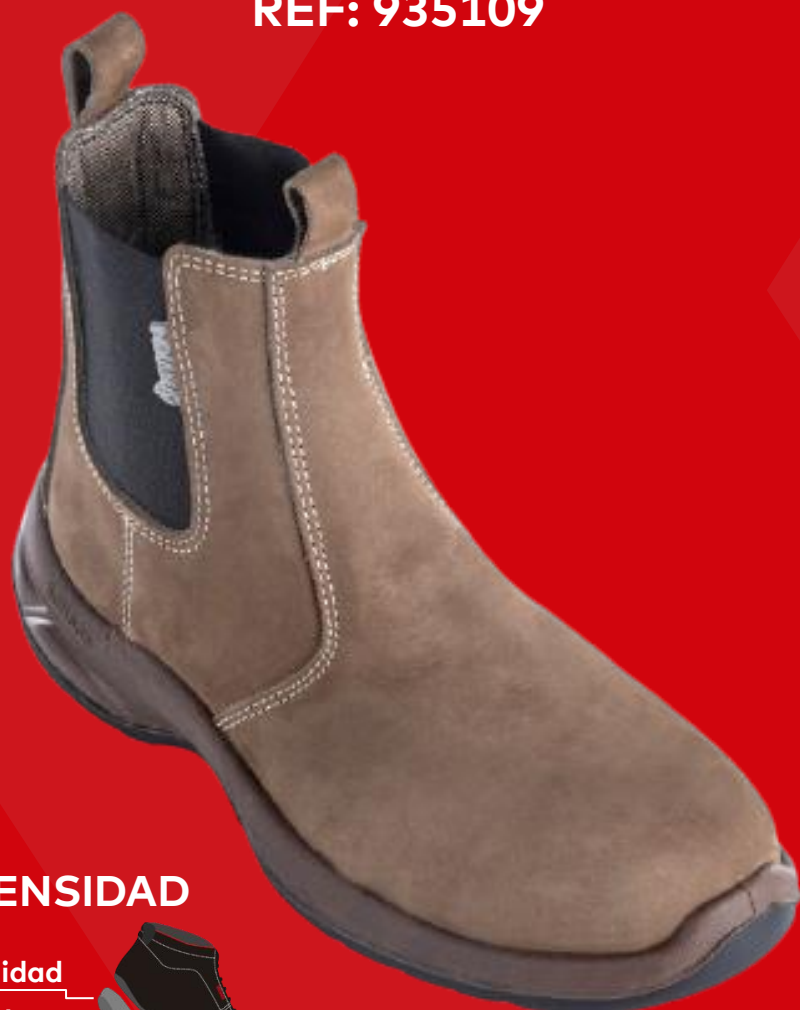
## CARACTERISTICAS

Construcción: Inyectada

Puntera: Policarbonato, NO METALICA

Capellada: Bota en cuero nobuck

Suela: Poliuretano poliuretano BICOLOR. **TRIDENSIDAD.**

Resistente a hidrocarburos, dieléctrica alta Resistencia a la abrasión y flexible.
